Sismo en el Yeso

Movimientos Sísmicos en el Cajón del Maipo, agosto y septiembre de 1958.

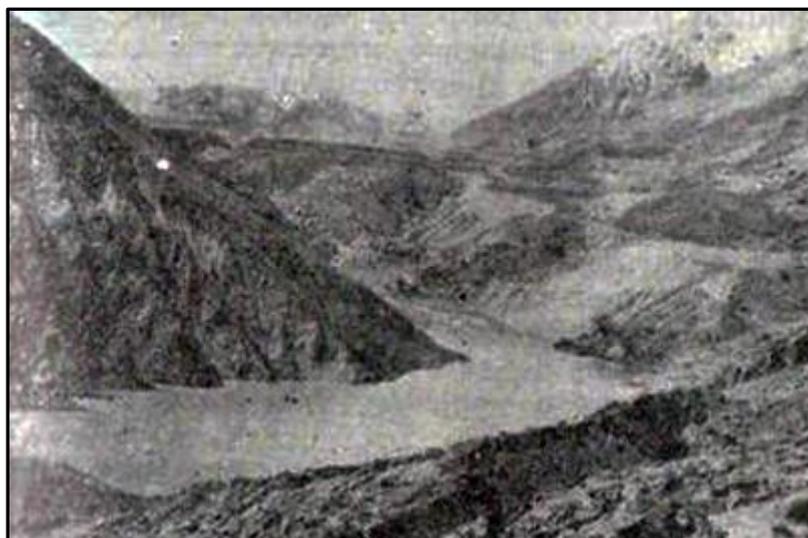
Foto: Laguna formada en el Cajón del Yeso después del Sismo. Foto: H. de los Reyes.

En general, todos los objetos apoyados en las murallas sufrieron grandes desplazamientos aumentados por las oscilaciones del muro, explicación atribuible al mesón del casino y a la caja de fondo. El efecto más espectacular y en realidad el único cambio en la superficie de la zona ocurrió en el Valle del Río Yeso, a la altura del Cerro San Francisco, donde a consecuencia del terremoto del 4 de septiembre se produjo un conspicuo deslizamiento de ciertas dimensiones. El Cerro San Francisco y el cerro que está frente a él sufrieron deslizamiento parcial de sus laderas hacia el lecho del río, lo que hizo que éste se cerrara, apareciendo una laguna por la acumulación de agua. Durante los primeros días el nivel de agua de esta laguna subió continuamente hasta que pudo abrir un camino para seguir su curso natural. Sin embargo, el desagüe sólo fue parcial, ya que, hasta fines del mes de octubre del año pasado, aún continuaba con agua.
